万华皮带机楼板振动故障 诊断测试报告

北京万博振通检测技术有限公司

2018-7-31

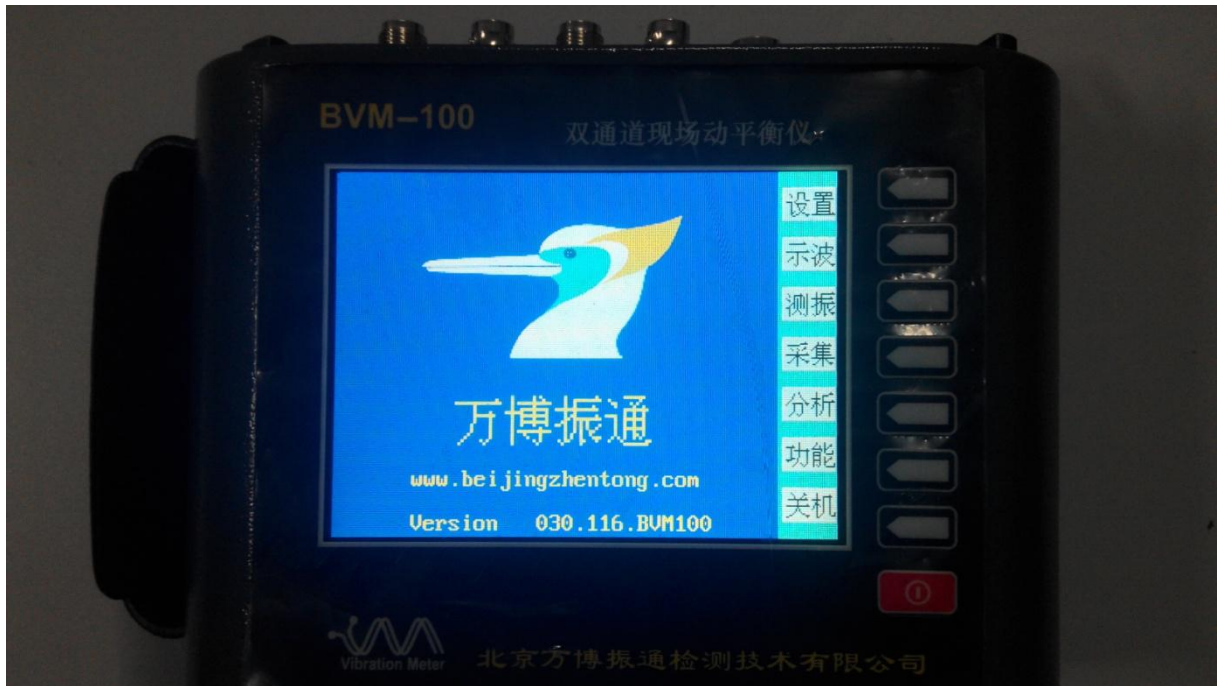
使用仪器：北京振通 BVM-100 双通道振动数据数据采集器

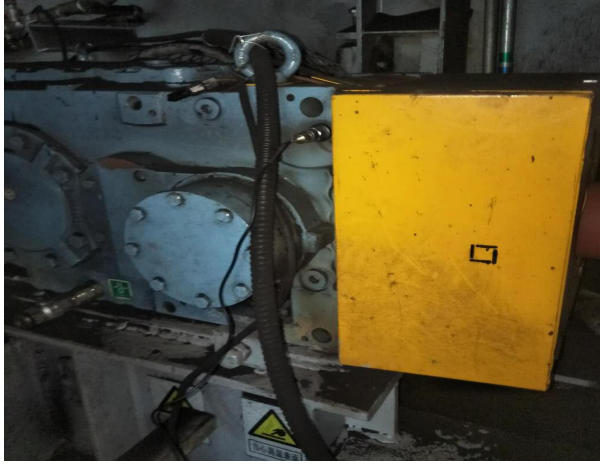
减速箱输出水平方向：

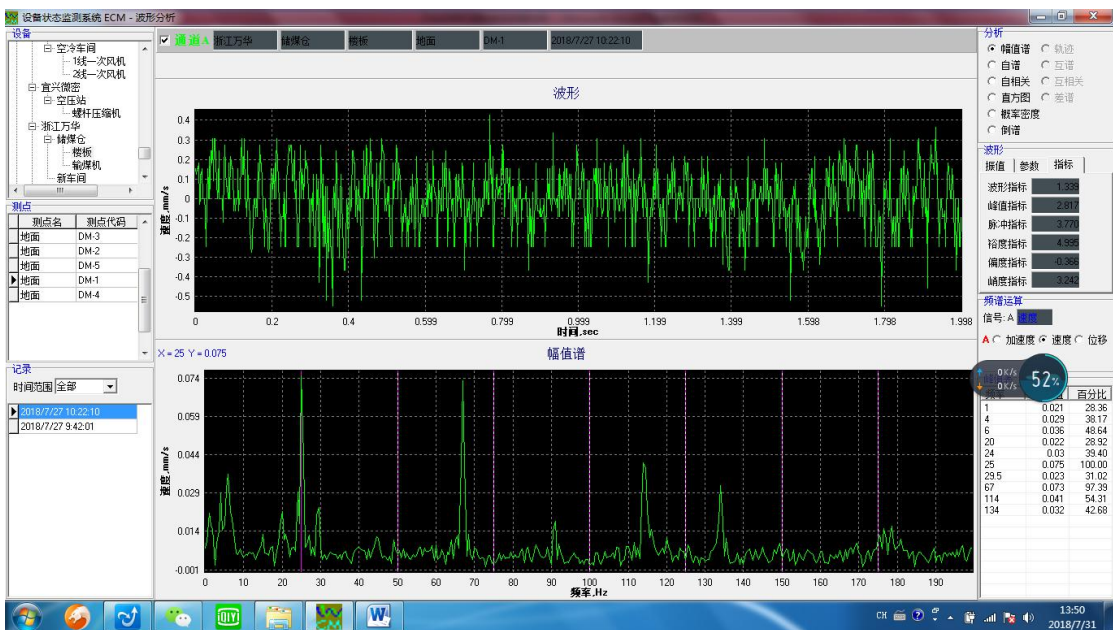
在地面震动感觉明显处，敲击地面时的冲击响应：

- 1) 、振动大的地方，其激励响应都出现了 25Hz 的特征频率。**这是该地方结构的固有频率。**
- 2) 、有其他的高次谐波表现较丰富。
- 3)、重要的信息是他们与电机所提供的 25Hz 的工作频率一致。
- 4)、在现场我还注意到电机启动，地板振动。电机停车，地板立马振动消失。

结论：地板振动大的部位为**结构共振**。

- 1、改变振动源的特征频率。可利用变频技术解决。可行！
- 2、用整改地板结构刚度的方法，让地板结构的固有频率躲过电机的工作频率，已达到消除共振的可能。此法有难度，要大量的理论计算。
- 3、用隔震的方法。在皮带机下面加减震弹簧；已达到隔离震源，减小激励源的能量，使其达到不能提供共振激励能量的目的。
